## ΤΕΧΝΙΚΗ ΕΚΘΕΣΗ ΑΥΤΟΨΙΑΣ

### ΚΑΤΟΛΙΣΘΗΣΗ ΠΡΑΝΟΥΣ ΟΔΟΥ ΚΑΡΥΩΤΑΚΗ – ΝΕΟΣ ΒΟΥΤΖΑΣ

Τα στοιχεία της παρούσας έκθεσης προέρχονται από την επιτόπια αυτοψία και καταγραφή της υφιστάμενης κατάστασης που πραγματοποιήθηκε στις 17 και 19/1/2022 μετά την έντονη ενεργοποίηση κατολίσθησης πρανούς στον οδό Καρυωτάκη στην περιοχή Νέου Βουτζά του Δήμου Ραφήνας – Πικερμίου.

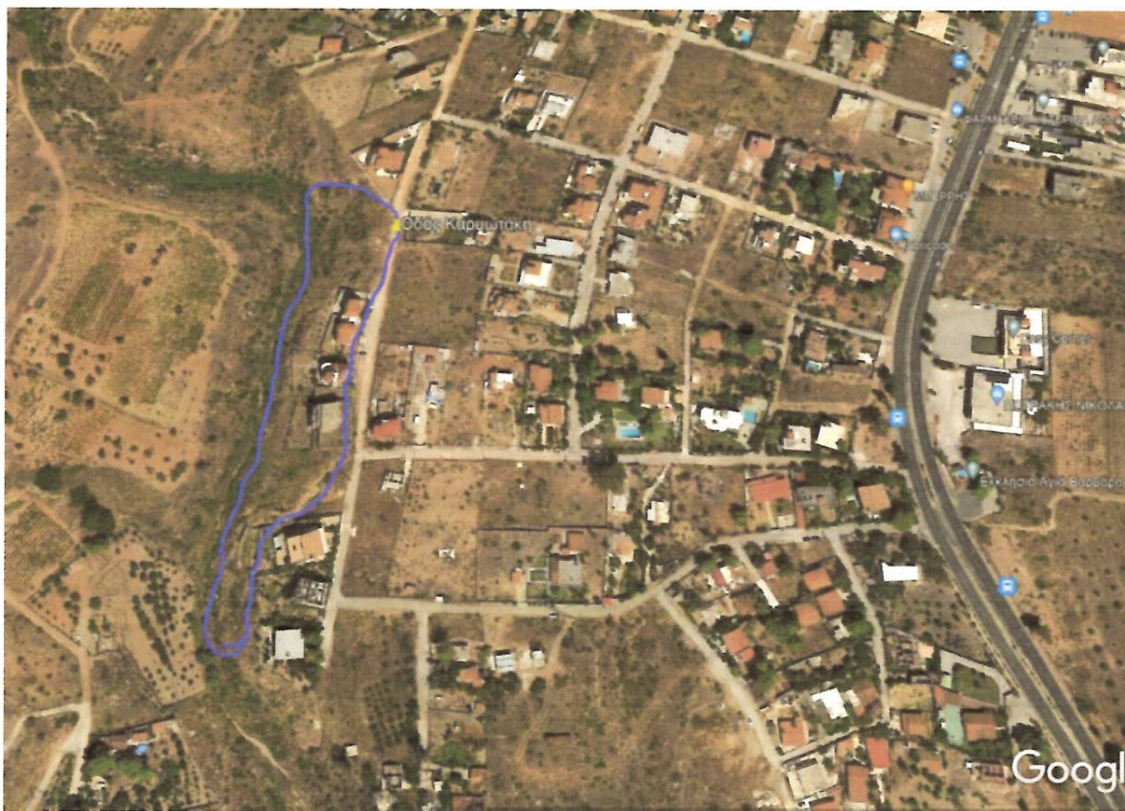
Η περιοχή που έχει επηρεαστεί άμεσα και έμμεσα από την εκδήλωση της κατολίσθησης, όπως φαίνεται και στο απόσπασμα δορυφορικής εικόνας από το Google Earth (Εικόνα 2) περιλαμβάνει όλη την έκταση του αριστερού φυσικού πρानούς (κατά την διεύθυνση ροής) του ρέματος Νταού και τις κατοικίες που έχουν δομηθεί στο άνω τμήμα του πρानούς, στη δυτική πλευρά, κατάντη της οδού Καρυωτάκη.

Εικόνα 2: Δορυφορική άποψη της περιοχής

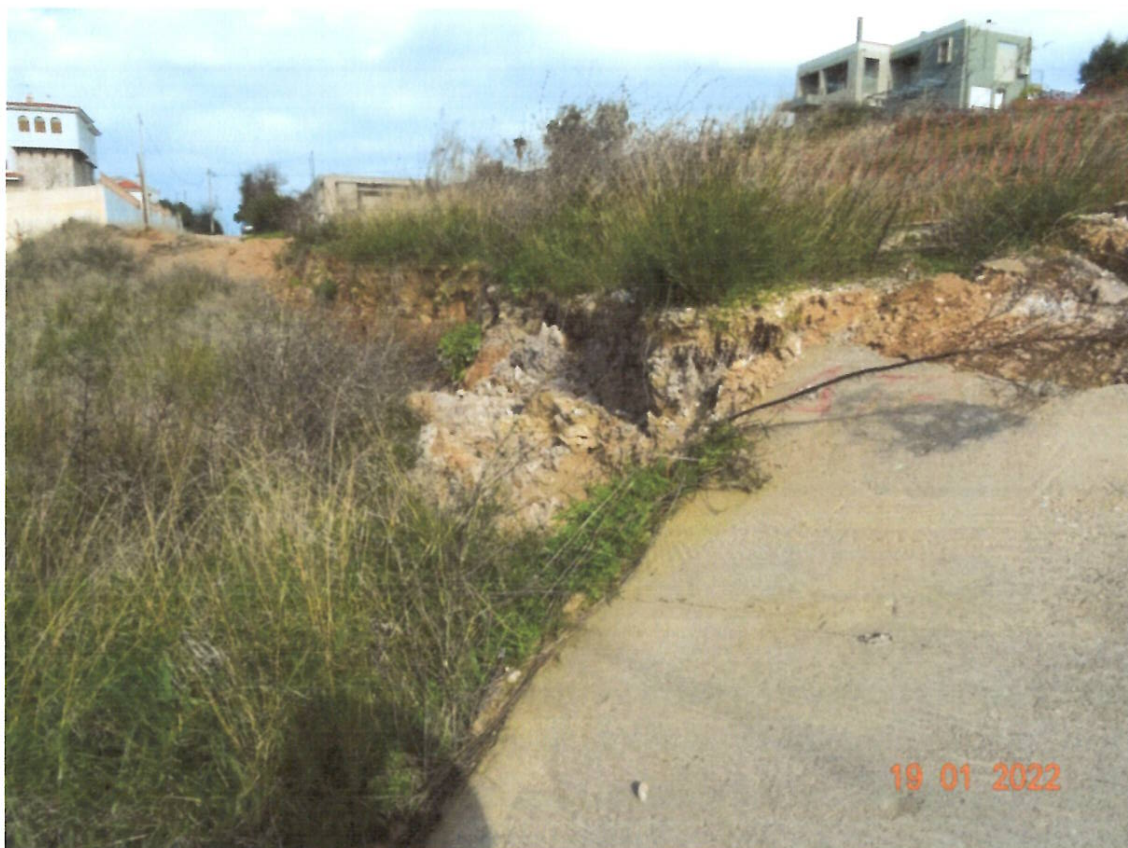
Το ανώτερο τμήμα της κατολισθαίνουσας ζώνης (φρύδι της κατολίσθησης) είναι κατά μήκος της δυτικής πλευράς της οδού Καρυωτάκη (φωτ.1) και έχει επηρεάσει σε μικρό ή μεγάλο βαθμό τις κατοικίες που έχουν δομηθεί στη συγκεκριμένη ζώνη. Πολύ σημαντικές ζημιές που έχουν επηρεάσει σε σημαντικό βαθμό την δομή και τον περιβάλλοντα χώρο καταγράφονται στην δίδυμη κατοικία της οδού Καρυωτάκη 8. Μικρότερες ζημιές καταγράφονται και στις επόμενες κατοικίες με διολισθήσεις πρανών στην κατάντη πλευρά τους.

Φωτ.1. Γενική άποψη της κατολίσθησης, διακρίνεται η περιοχή που έχει επηρεαστεί από το φρύδι του φυσικού πρηνούς προς τα κατάντη.

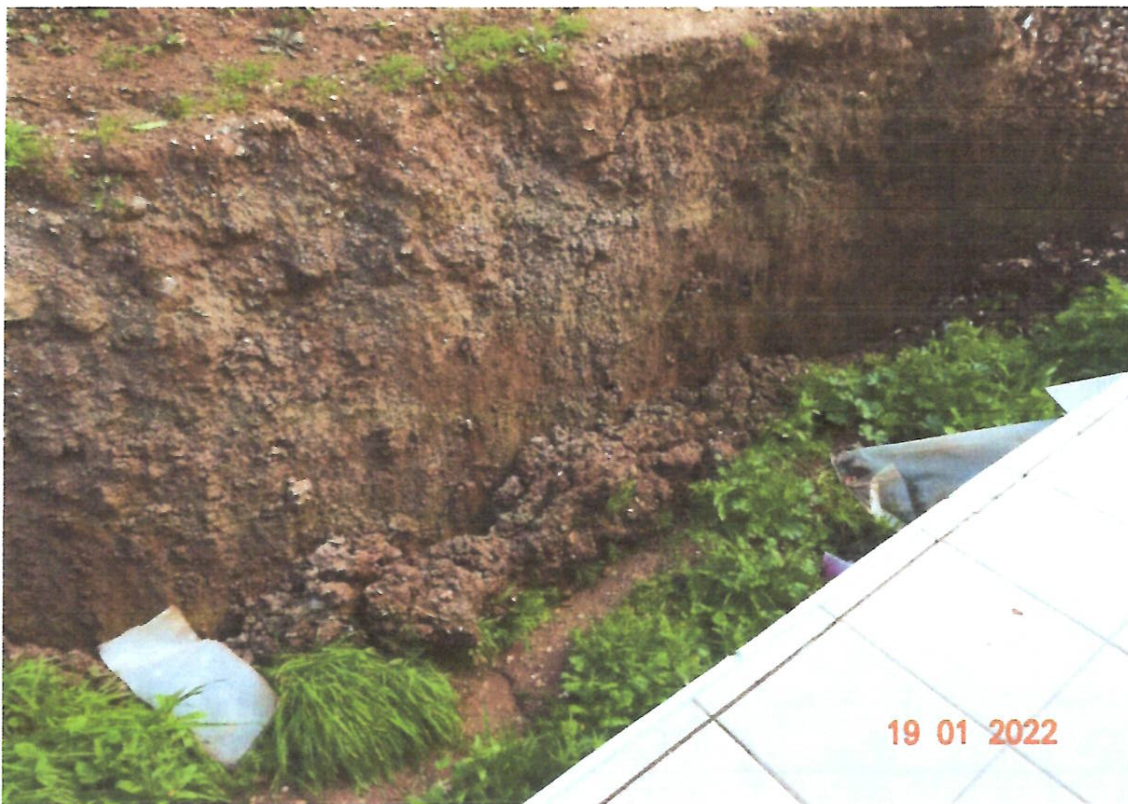
Η κατολισθαίνουσα περιοχή παρουσιάζει αλλεπάλληλες, κλιμακωτές, τοξοειδείς ρωγματώσεις μήκους 10-30m και σε πολλές περιπτώσεις με άνοιγμα ρωγμών έως και 30cm. Το ύψος της κλιμακωτής καταβύθισης των διολισθαινόντων τεμαχών στα ανώτερα σημεία (αμέσως κατάντη της οδού Καρυωτάκη) είναι μεγαλύτερο του 1,0m (φωτ.2).

Τα υλικά του πρανούς που έχουν αποκοπεί και κατολισθαίνουν προς την πλευρά της κοίτης του ρέματος έχουν γαιώδη σύσταση και αποτελούνται από ερυθροπηλούς, αργίλους, ιλυόλιθους και χαλικοαμμώδη υλικά σε ποικίλες αναλογίες (φωτ.2 και 3).

Φωτ.2: Κάθετη μετατόπιση μήκους 1,0m περίπου με διολίσθηση – καταβύθιση του κατάντη τεμάχου της ρωγμάτωσης.

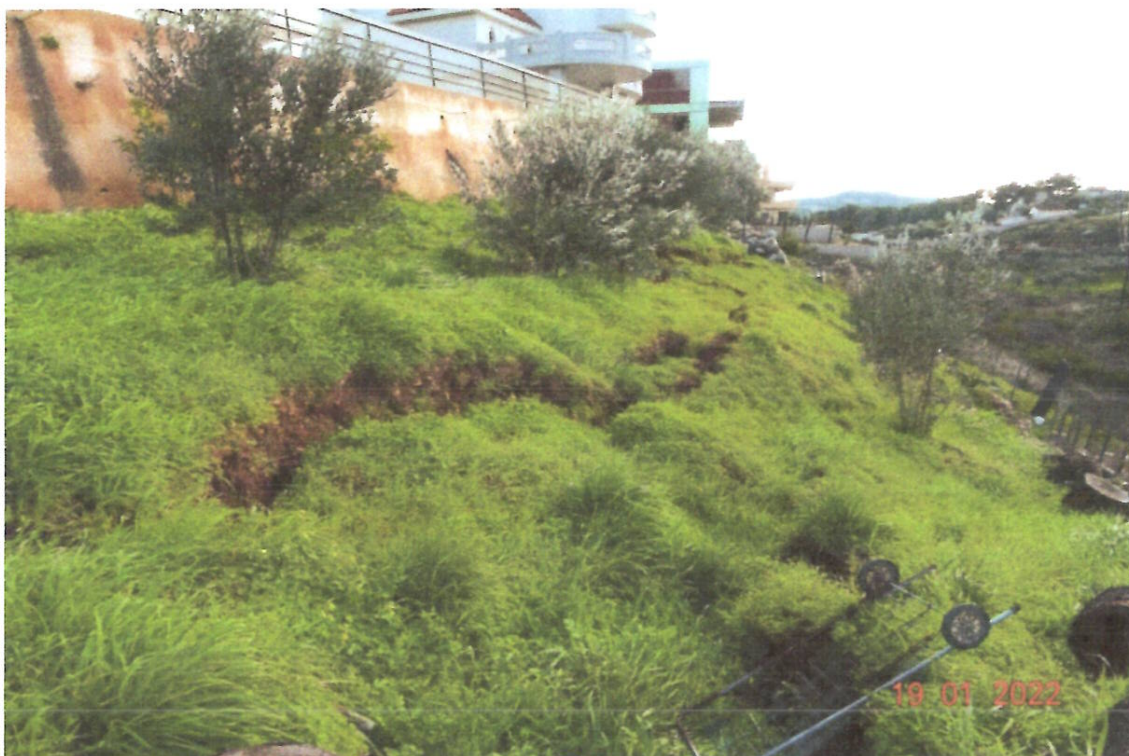
Φωτ.3: Κλιμακωτές ρωγματώσεις στο πράνις αμέσως κατάντη της κατοικίας της οδού Καρυωτάκη 8.
